**Пожар на Останкинской телебашне в 2000 году: техническое состояние конструкций после пожара и приведение их в работоспособное состояние**

**Фарфель Михаил Иосифович,** ведущий научный сотрудник; Центральный научно-исследовательский институт строительных конструкций им. В.А.Кучеренко (Россия)

# XI Международный Форум по промышленной безопасности

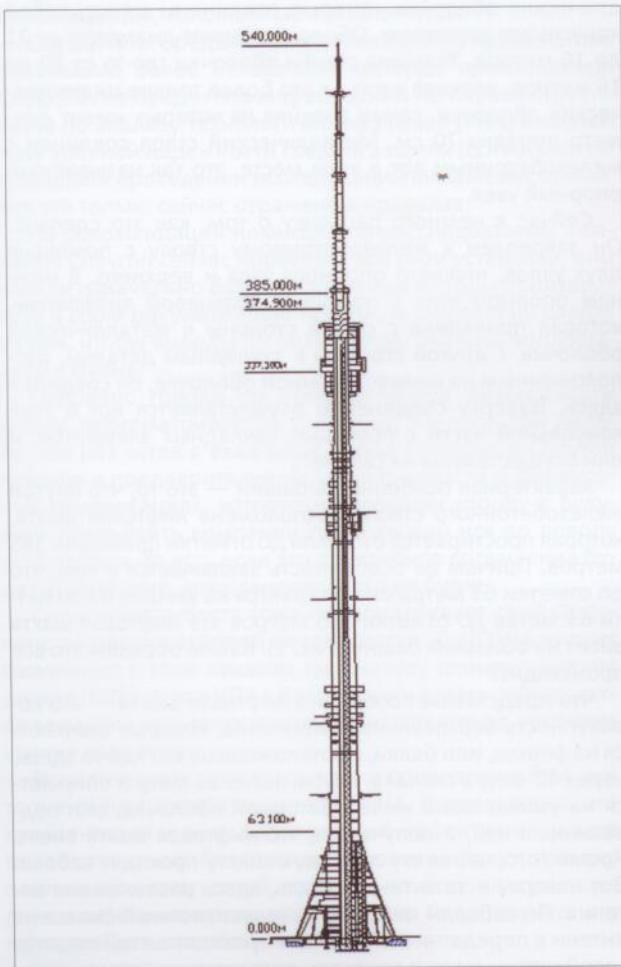
Рис. 1.

Характерная особенность башни – это то, что внутри железобетонного ствола расположена лифтовая шахта, которая простирается от земли до отметки примерно 385 метров. Причем ее особенность заключается в том, что до отметки 63 метра она опирается на землю, а с отметкой 63 метра до отметки 385 метров эта лифтовая шахта висит на оболочке башни (Рис. 1). Каким образом это все происходит?

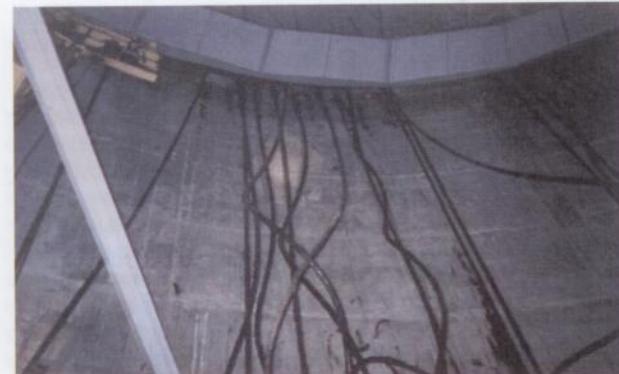
Рис. 3.

При осмотре стальных канатов вот что мы обнаружили (Рис. 3).

На этой фотографии изображена отметка 60 метров, и здесь мы увидели обрывы канатов, то, что они провис-

ли вот такими петлями, а участок с отметки с 67 до 112 метров показал, что из 150 канатов, которые существовали на башне, предварительно напряженными (Рис. 7) оказались всего лишь 28. Определили мы это, за неимением приборов, потому что все это делалось в экстренном порядке, с помощью молотка, такой вот находчивый способ — канат звенит, значит, он цел, канат дребезжит, значит, он лопнул. Кстати, с нами принимал участие на тот момент первый заместитель председателя Госстроя Маслов.

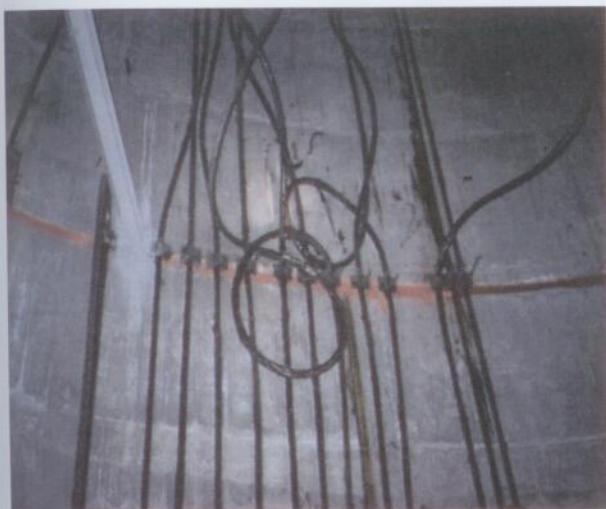
Рис. 4.

Вот это отметка 112 метров — видите, канаты здесь как бы в виде колец (Рис. 4).

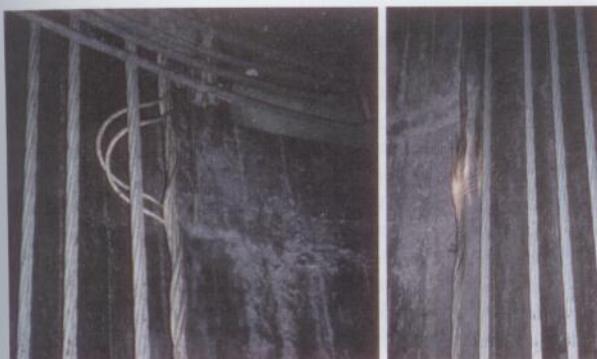
Рис. 5.

Дальше следующая отметка была 169 метров. Здесь у нас проволоки вышли вообще из сечения канатов, и в некоторых случаях мы видели просто разрушение (Рис. 5).

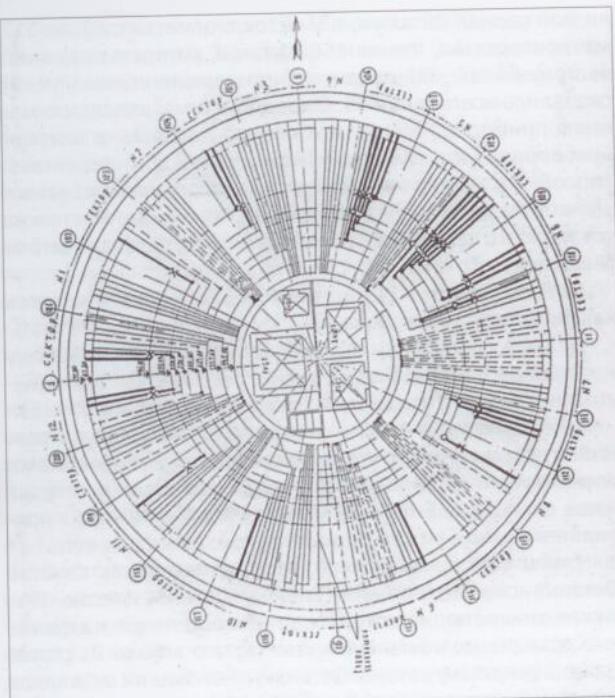
Рис. 6.

Чтобы вам было понятно — это схема всех канатов Останкинской телебашни (Рис. 6). Черным цветом обозначены канаты, на которых предварительное напряжение сохранено, обычные — это то, что вышло из строя. На наше счастье, авторы Останкинской башни оказались мудрыми людьми. Это было не единственное армирование, которое присутствовало в башне. Основное все-таки было с телебашни. Это внешнее армирование, оно увеличивало жесткость башни, и мы получали дополнительный запас. Так что то, что канаты разрушились, нас это не особенно огорчило, потому что у нас было время для того, чтобы все это восстановить, и башня продолжала работать, давая телевизионный сигнал, для чего она была создана.

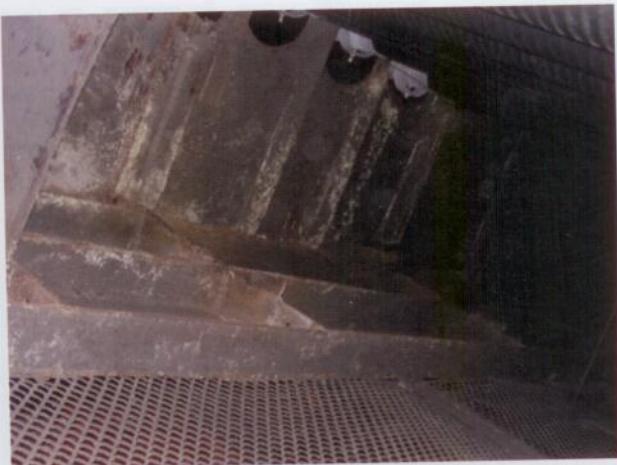
Рис. 8.

Теперь немного пройдемся по остальным конструкциям. Мы обследовали стальные эвакуационные лестницы, здесь было все хорошо. Единственное, что повредился защитный антикоррозионный слой, который мы здесь видите (Рис. 8).

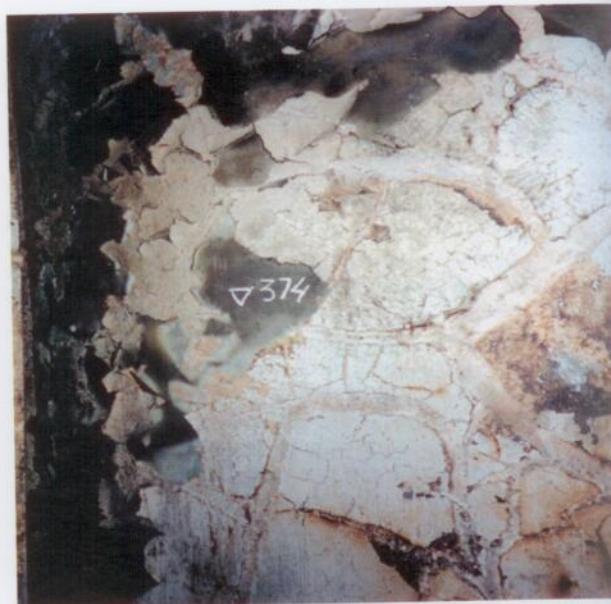
Рис. 9.

Следующая фотография — это наше обследование того, что случилось с антенным стволом. Мы осмотрели антенный ствол. И какие выводы были сделаны: мы не увидели остаточных пластических деформаций и повреждений в виде складок и местных клапанов, никаких искривлений мы тоже не увидели, мы увидели тотальное повреждение защитного лакокрасочного слоя. Я вам скажу, какая была противопожарная защита в металлическом антеннном стволе. Во-первых, он был оцинкован, во-вторых, он был покрыт светлым светоотражающим слоем, достаточно прочным к воздействию пожара краски. Собственно говоря, отметка 374 метра — это как раз отметка нижнего опорного узла металлического ствола к железобетону (Рис. 9). Вы видите, какую картину представляет из себя этот разрушенный антикоррозионный слой.

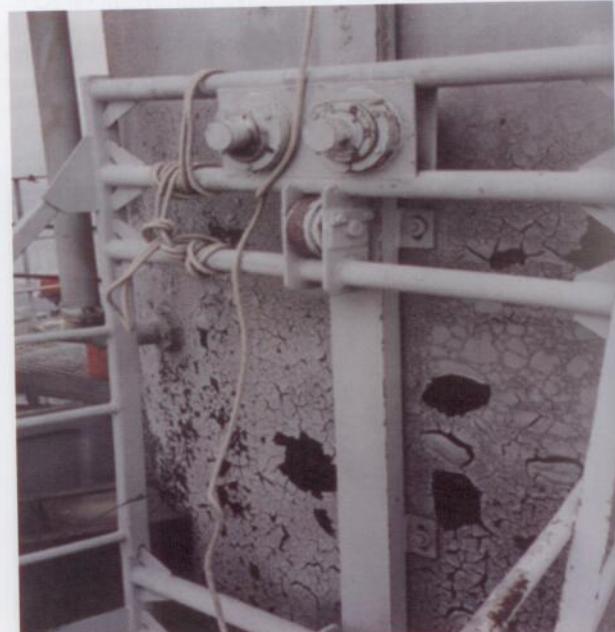
Рис. 10.

Это на отметке 385. Это верхний опорный узел (Рис. 10).

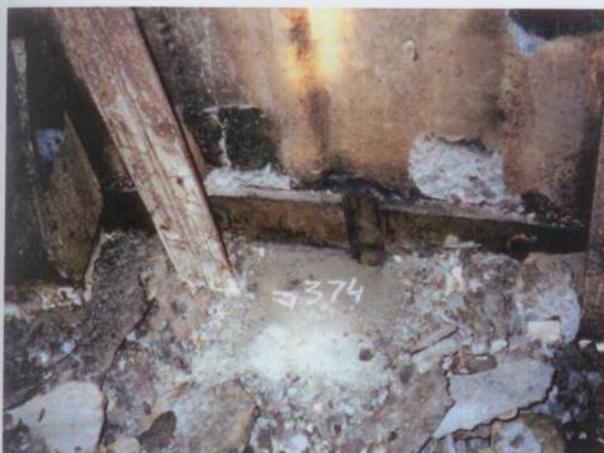
Рис. 12.

Вот, собственно говоря, вид сварных швов на отметке 374 метра — это присоединение к железобетонной оболочке, это присоединение к металлической оболочке (Рис. 12).

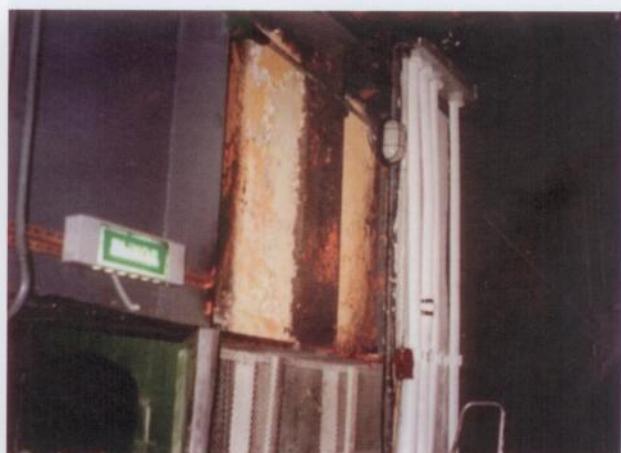
Рис. 14.

Вот повреждения, которые мы увидели в результате действия пожара, видите, выпучивание стенки балок и разрушение защитного лакокрасочного слоя (Рис. 14).

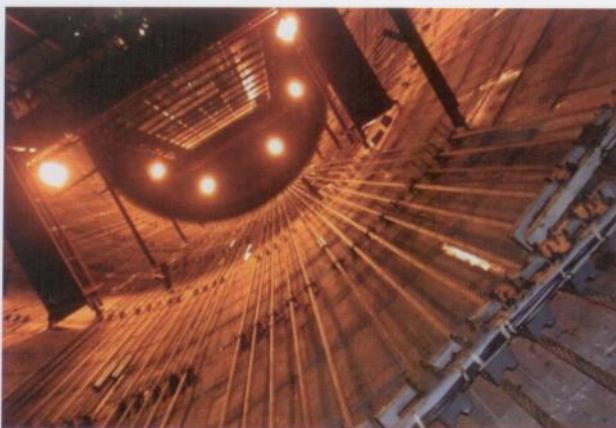
Рис. 15.

Это вид шахты уже после восстановления. Как вы видите, канаты все натянуты, все замечательно (Рис. 15).

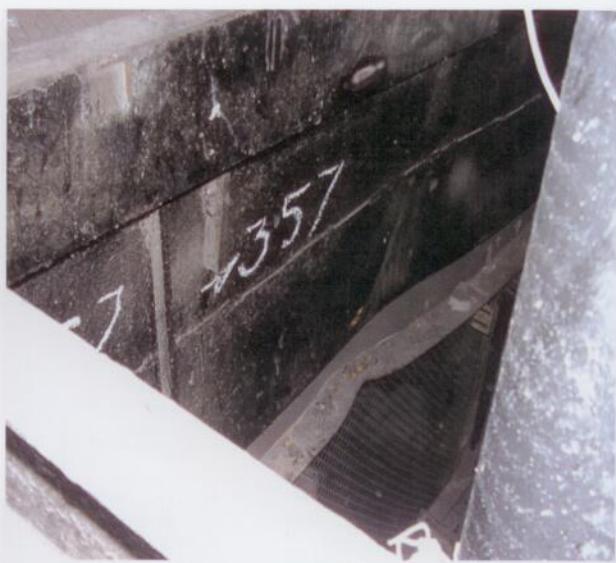
Рис. 19.

А это у нас самая пострадавшая балка (Рис. 19). Тут вы видите значительные изгибо-крутильные деформации. Это вид сверху на отметке 357 метров, это примерно там, где была самая большая температура пожара. А это вид ее сверху (Рис. 20).

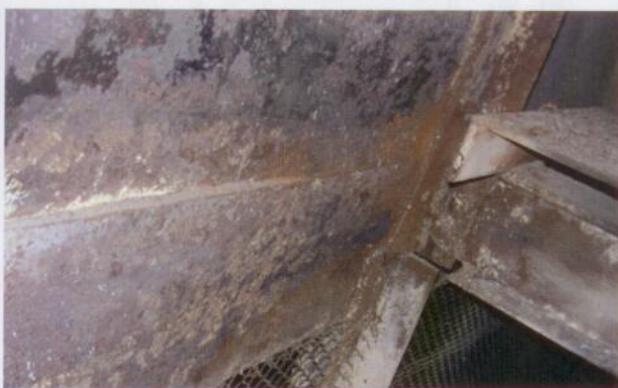
Рис. 16.

Это повреждение балок. Как видите, стенка вышла из плоскости (Рис. 16).

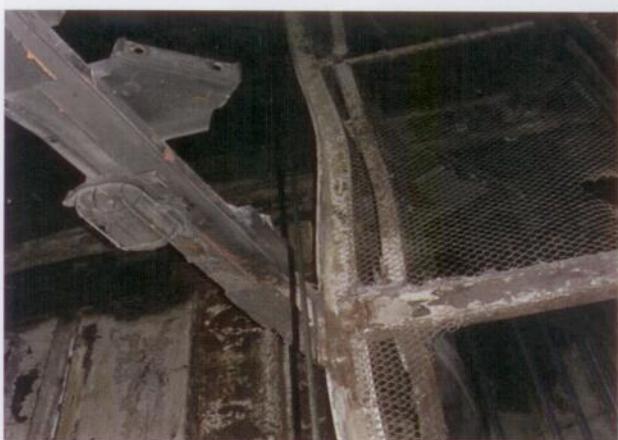
Рис. 17.

А вот это повреждение вертикальных подвесов (Рис. 17). Некоторые повреждения доходили до 5–10 см,

поэтому лифтовую шахту пришлось очень сильно ремонтировать и очень много менять.

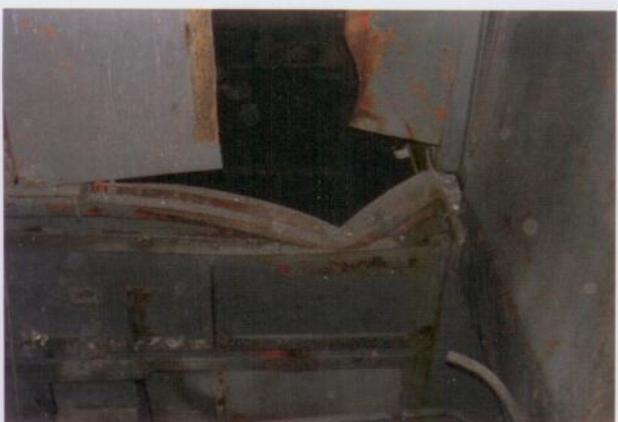
Рис. 18.

Это вид балки после падения лифта на отметке порядка 0 метров, потому что два лифта упало, и как вы знаете, было 3 жертвы (Рис. 18). Сама шахта устроена таким образом, что нужно обеспечить ее совместную работу с железобетонным стволом. Вот эти распорки позволяют деформироваться лифтовой шахте вместе с железобетонной оболочкой (Рис. 19).

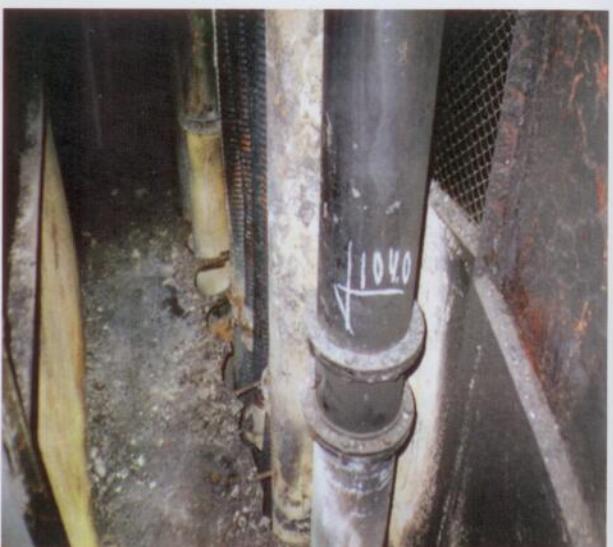
Рис. 21.

Это прямок, это фидерная шахта, в которой для пропуска фидеров сделаны вырезы, по которым, собствен-

но, распространение пожара шло, то есть была сильная тяга (Рис. 21).
