**Пожар на Останкинской телебашне в 2000 году: техническое состояние конструкций после пожара и приведение их в работоспособное состояние**

**Фарфель Михаил Иосифович,** ведущий научный сотрудник; Центральный научно-исследовательский институт строительных конструкций им. В.А.Кучеренко (Россия)

# XI Международный Форум по промышленной безопасности

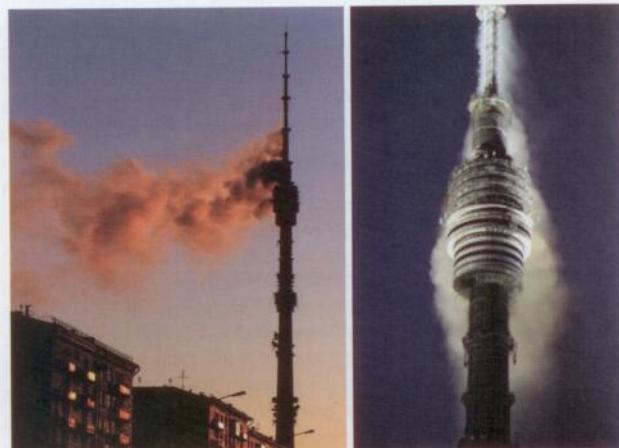
Рис. 2.

Следующая часть нашего обследования, это было обследование стальных канатов. Здесь все обстояло несколько хуже. Вот фотографии того момента, когда башня горела, ну, а это фотография ночная (Рис. 2).

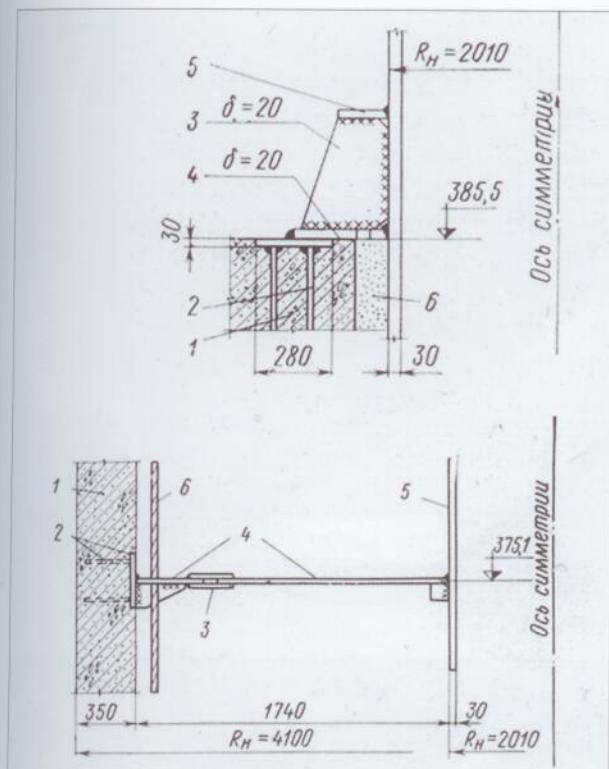
Рис. 11.

Это более детальный вид опорных узлов, это нижний узел, это верхний (Рис. 11).

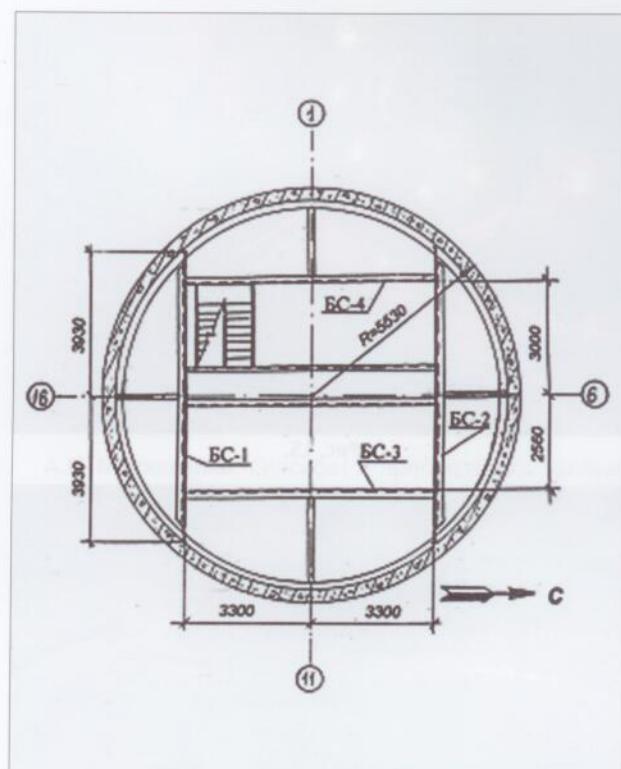
Рис. 13.

Это разрез, который показывает, как устроена металлическая шахта (Рис. 13). Все держится на этих двух фермах. В них подвешенные подвески, и они раскреплены такими вот вспомогательными балками.

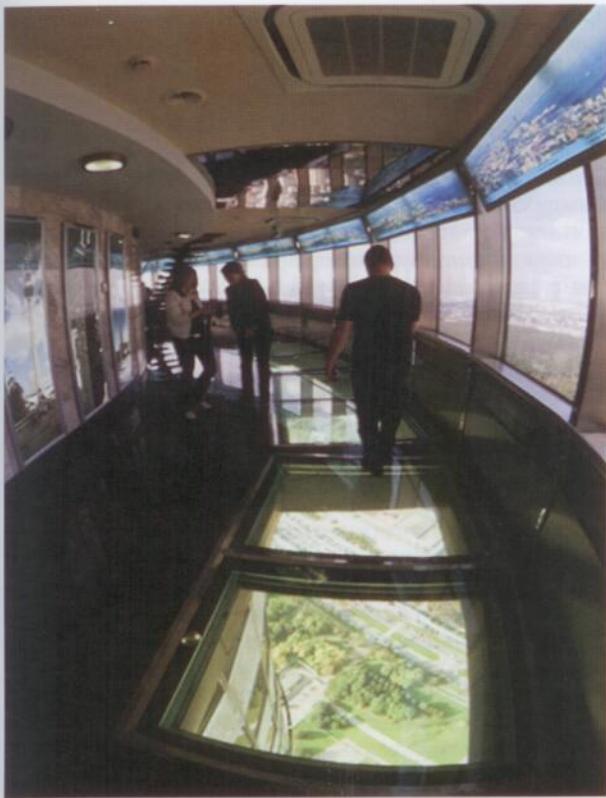
Рис. 22.

Вот как она выглядит сейчас (Рис. 22).
